## ¿Por qué se derrumbaron realmente los edificios del WTC?

Dr. Steven Jones

### RESUMEN

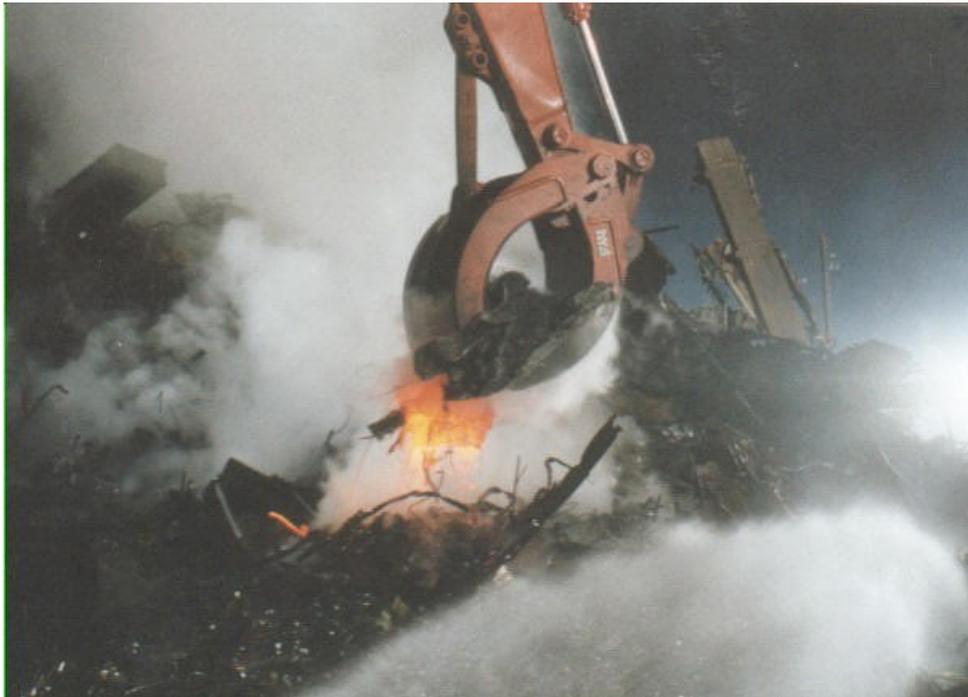
La fotografía siguiente, realizada por Frank Silecchia, muestra un fragmento de metal caliente mientras es retirado de la montaña de escombros de la Torre Norte el 27 de setiembre de 2001. Obsérvese el color del extremo inferior del metal extraído, que indica la temperatura aproximada del metal y proporciona cierta información sobre su composición, como se verá más adelante.

Incluso sin ningún análisis elemental directo, podemos descartar algunos metales en base a los datos disponibles. La fotografía en la Introducción muestra un trozo de metal caliente mientras es extraído de entre los escombros en la Zona Cero. La parte más caliente del fragmento es el extremo inferior, que estaba a mayor profundidad entre la escoria, y se aprecia que el color del metal es amarillo vivo, con toda seguridad superando el rojo vivo. La tabla siguiente (véase <http://www.processassociates.com/process/heat/metcolor.htm>) indica las temperaturas de fusión de plomo, aluminio, hierro y acero estructural, junto con las temperaturas de cada metal según su color. Nótese que la temperatura aproximada de un metal incandescente puede ser determinada a través del color, independientemente de la composición del metal. Una excepción notable a esta regla es el

Vemos en la fotografía de la introducción que el metal sólido extraído de entre los escombros del WTC se encontraba a temperaturas entre salmón y amarillo incandescente (aproximadamente de 845 a 1040 °C). Este rango de temperaturas es superior a las temperaturas de fusión de plomo, zinc y aluminio, por lo que estos metales pueden ser descartados, ya que pasarían a ser líquidos fluidos antes de alcanzar estas temperaturas. Sin embargo, el objeto incandescente observado podría ser acero estructural (del edificio) o hierro (de la reacción de la termita) o una combinación de ambos. Fotografías del metal incandescente adicionales podrían aportar nueva información y ayudar al progreso de la investigación.

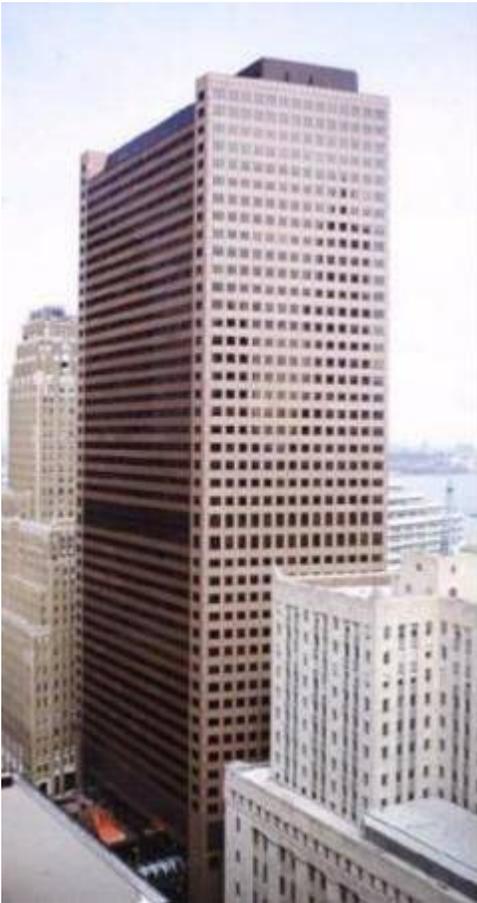
WTC7: Edificio de 47 plantas con armazón de acero

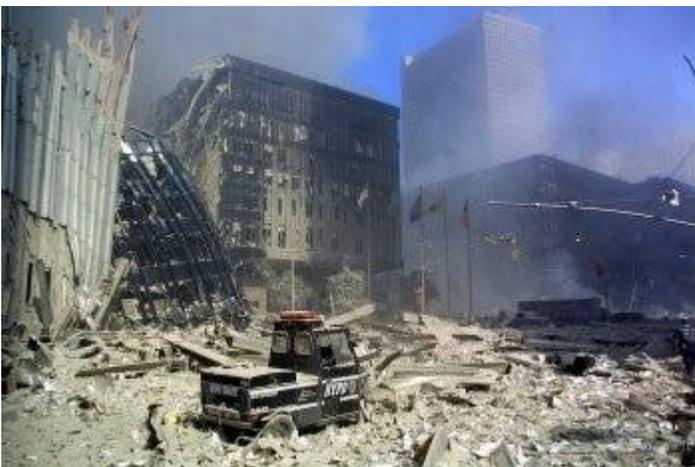
El edificio WTC7 en la tarde del 11 de septiembre de 2001. El WTC7 es el rascacielos que se observa a lo lejos a la derecha de la imagen, visto desde la zona de la WTC Plaza.

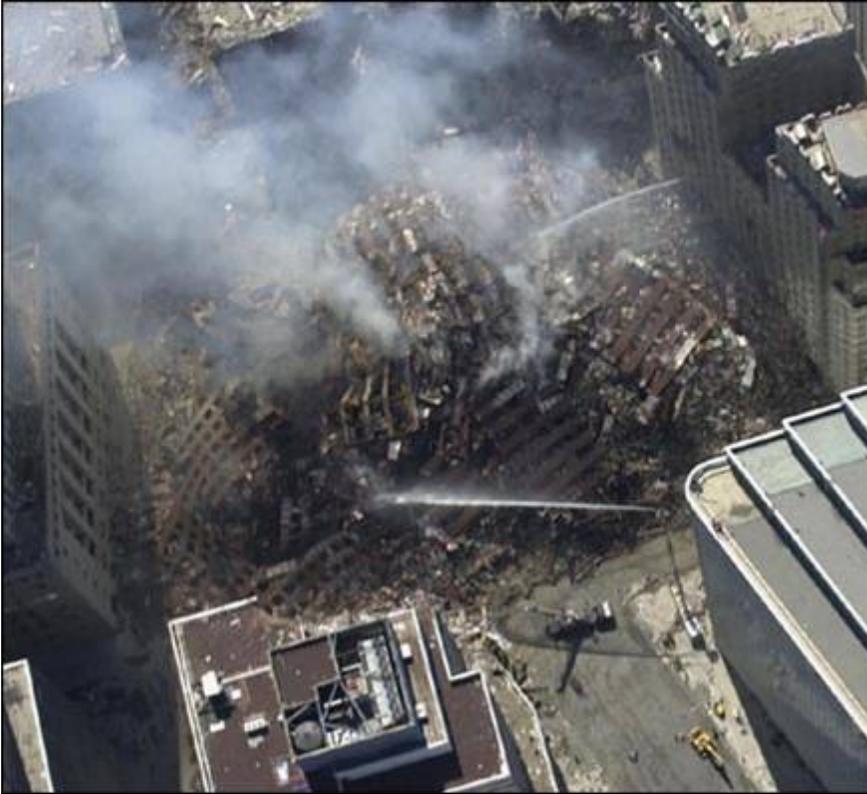
El WTC7 se derrumbó por completo sobre su propia base.

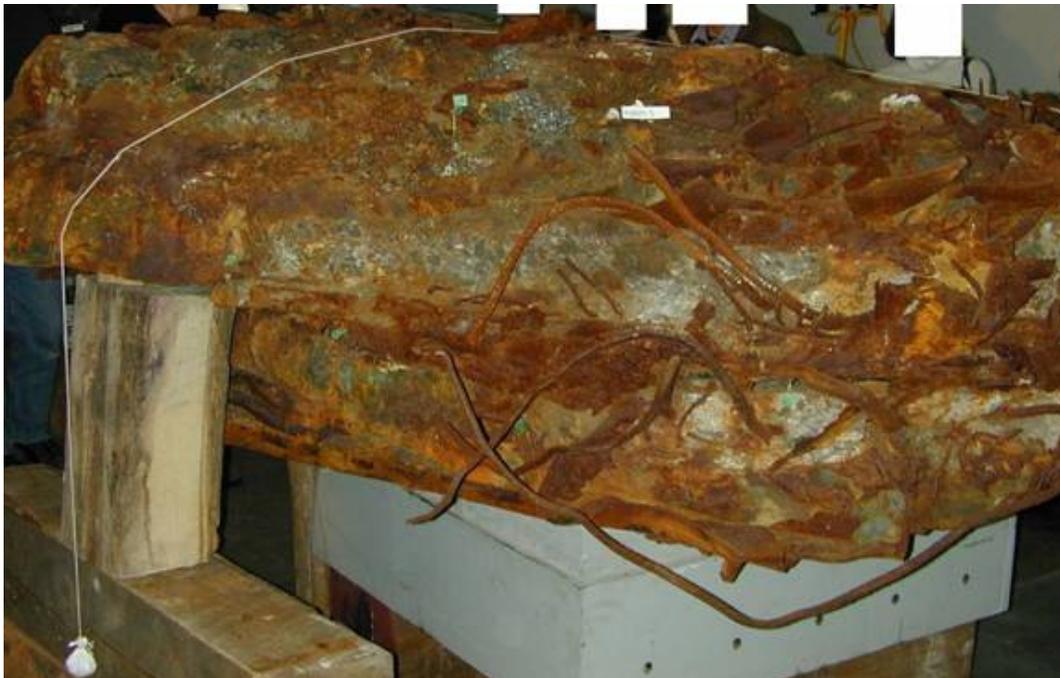
Se dispone de una fotografía en que se observa una masa de metal solidificado con material ajeno incorporado, conservado (a fecha de Noviembre del 2005) en un almacén en New York.

El óxido rojizo observado en este material indica abundancia de hierro (que no de aluminio). Cuando una muestra sea obtenida, diversas técnicas de caracterización nos proporcionarán rápidamente la información que buscamos. La composición elemental se medirá mediante Espectrometría dispersiva de rayos X (XEDS), y los elementos presentes en cantidades traza indetectables mediante XEDS se obtendrán por medio de Espectroscopía de pérdida de energía de electrón. La difracción de los electrones dispersos en el microscopio electrónico de escaneado revelará información sobre las fases: la formación de ciertos precipitados indica la temperatura mínima que el material fundido ha debido alcanzar. Pondremos todo nuestro empeño en la obtención y publicación de estos datos, independientemente de lo que revelen.

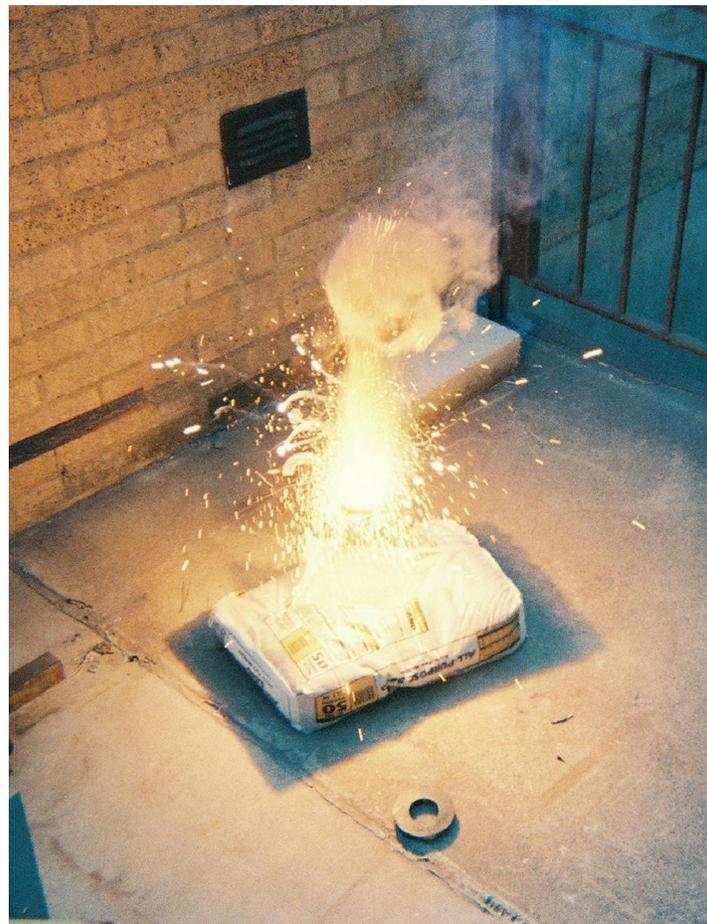
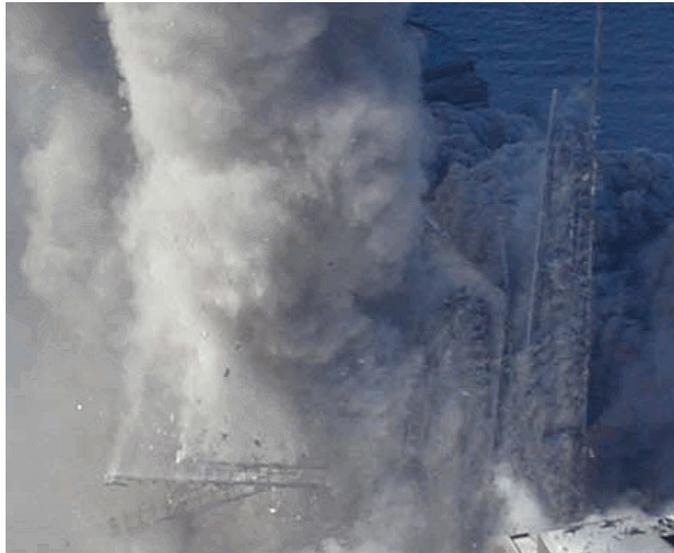
Una fotografía intrigante (abajo a la derecha) tomada por Rob Miller, fotoperiodista del *New York Post*, contribuye evidencia fotográfica adicional (Swanson, 2003) del uso de termita o de un derivado sulfurado como el termato. Se observan escombros y polvo mientras el WTC1 se desploma, con el WTC7 delante al otro lado de la calle. La siguiente fotografía (izquierda) muestra la reacción de la termita, con una pluma de polvo de óxido de aluminio de color blanco-grisáceo extendiéndose desde el núcleo blanco incandescente de la reacción. (Experimento del autor en la BYU en que termita con azufre atravesó una copa de acero en una fracción de segundo)

El Sr Miller capturó dos estructuras parecidas a escaleras de mano en su fotografía (parte baja izquierda de la fotografía; se busca una fotografía más nítida), en consistencia con las estructuras de acero observadas en el núcleo central del WTC1. Observe las plumas blanco-grisáceas que emanan de unos núcleos incandescentes en el extremo izquierdo de la estructura superior (la estructura inferior es prácticamente inapreciable debido al polvo). Es posible que el acero estructural fuera cortado mediante termita y que lo que aquí observamos sea hierro incandescente adherido a los extremos cortados del acero, con óxido de aluminio de color blanco-grisáceo alejándose del punto donde ocurre la reacción. Las observaciones estarían de acuerdo con el uso de termita o una de sus variantes. No obstante, es necesario profundizar los análisis de esta y otras fotografías de esta serie para alcanzar conclusiones firmes sobre esta línea de evidencia.

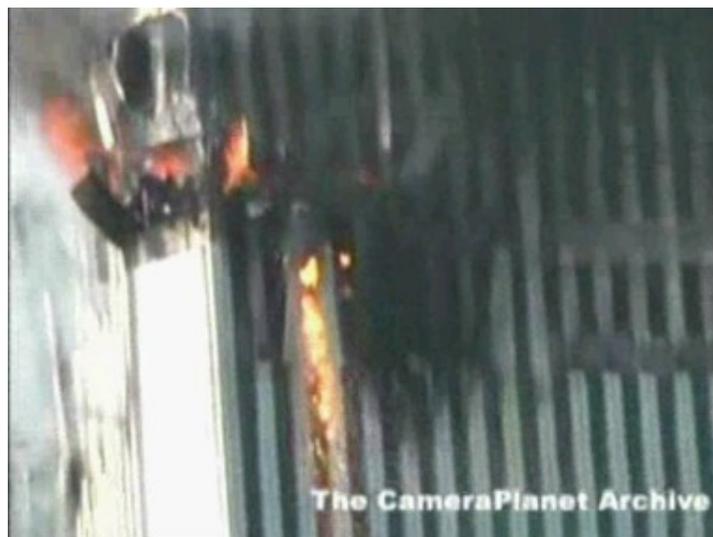
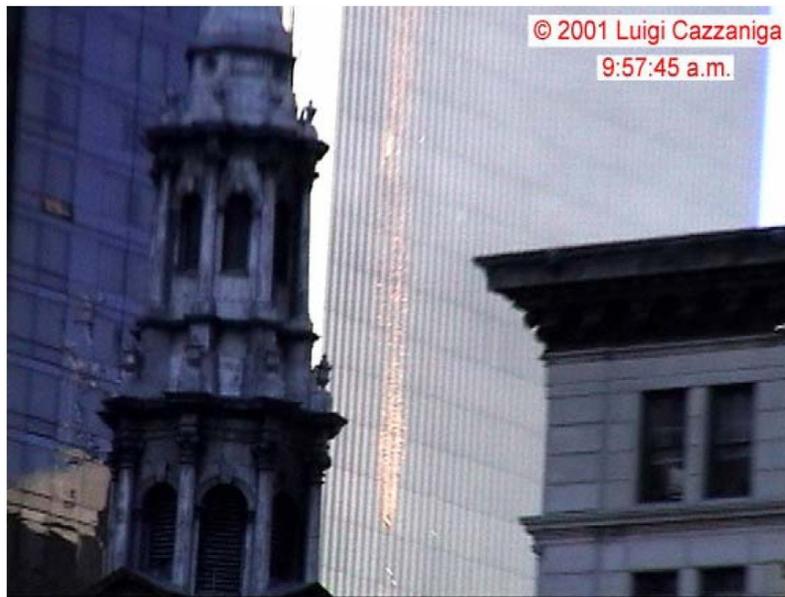
<http://video.google.com/videoplay?docid=-2991254740145858863&q=cameraplanet+9%2F11>. Algunas fotografías también capturaron este evento tan significativo, mostrando metal líquido cayendo de la Torre Sur, todavía incandescente cuando se acerca al suelo.

¿Quién puede negar la existencia de metal fundido en el desastre del WTC? El color amarillo implica una temperatura del metal fundido entorno a 1000 °C, claramente superior a la que los incendios de combustible de avión en las Torres del WTC, que emitían humo oscuro, pudieron producir. Si aluminio (por ejemplo, del avión) se hubiera fundido, habría fluido alejándose de la fuente de calor entorno a los 650 °C, y por tanto no alcanzaría el color observado en este metal fundido. Pero hierro fundido de las características observadas en este vídeo sería explicable con una reacción de la termita atacando las columnas de acero en la Torre, debilitando así el edificio en los momentos anteriores a su derrumbamiento, ya que la termita produce hierro fundido a temperaturas de blanco a amarillo incandescente. (Cuando el metal golpea el lateral del edificio en el videoclip indicado, el interior blanco incandescente es evidenciado entre "salpicones" de metal). Además, el hecho de que el metal retenga su tono anaranjado mientras cae (fotografía derecha) descarta con aún mayor claridad el aluminio, y sugiere una reacción de la termita en pleno progreso. Compárese el goteo de metal fundido de la Torre Sur poco antes del colapso con el goteo de hierro fundido observado en la conocida reacción de la termita: <http://www.checktheevidence.com/911/Thermite2.htm>

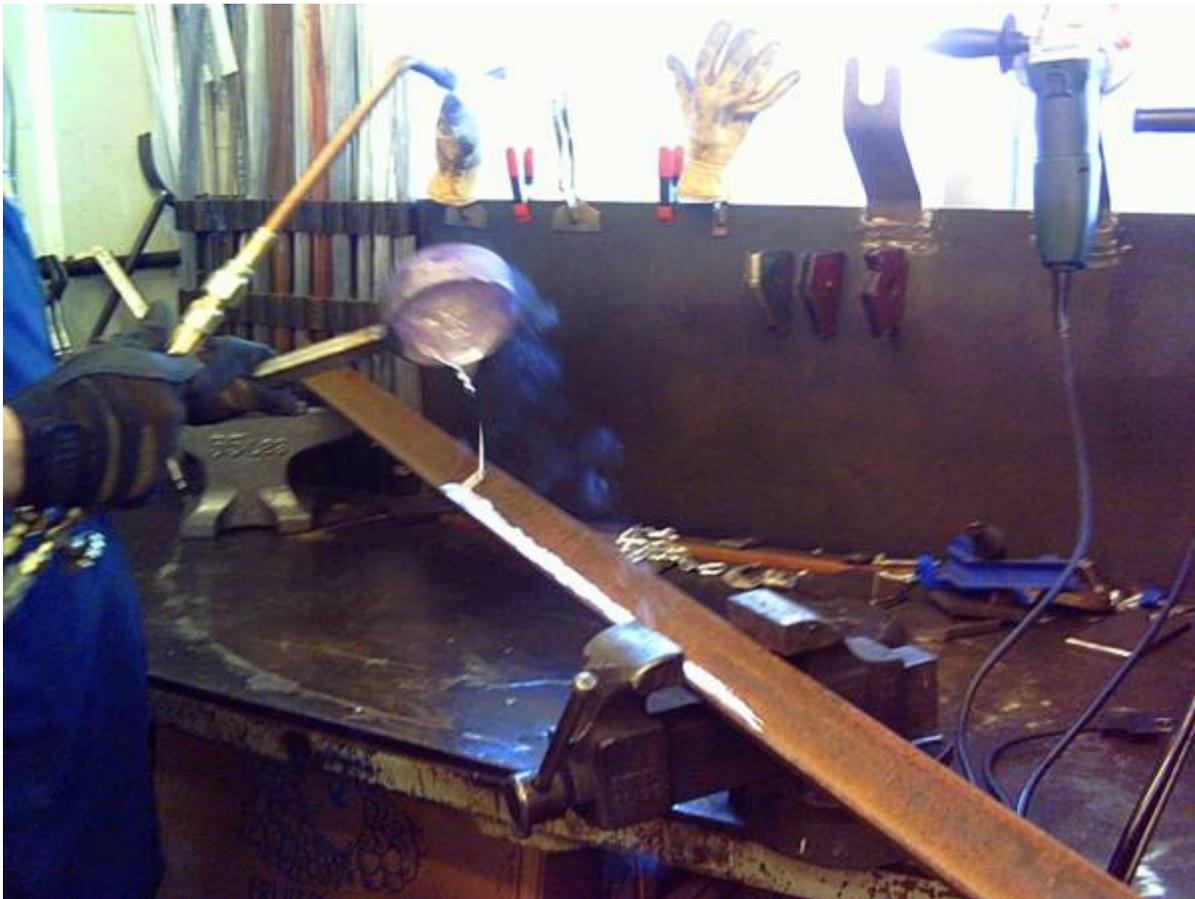
Aluminio fundido vertido sobre acero oxidado: ninguna reacción violenta fue observada en absoluto.

conducción, con lo cual las predicciones hechas por Greening no fueron sustentadas. No hubo ningún daño ni deformación del acero (véase la fotografía más abajo). Tampoco se observaron reacciones violentas cuando vertimos aluminio fundido sobre yeso triturado con hormigón y acero oxidado (Jones, 2006). Estos experimentos no dan ningún apoyo a la idea de que el aluminio fundido en las Torres del WTC pudiera haber destruido las enormes columnas de acero del núcleo central de los edificios, incluso si dichas columnas estaban oxidadas y fueron de algún modo puestas en contacto con aluminio fundido.

También comprobamos que mientras que una sartén de acero se tornaba de color rojo y amarillo incandescente, el aluminio fundido en su interior permanecía de color gris plateado, contribuyendo significativamente a descartar que el líquido que goteaba de la Torre Sur (vídeo indicado más arriba) fuera aluminio fundido.

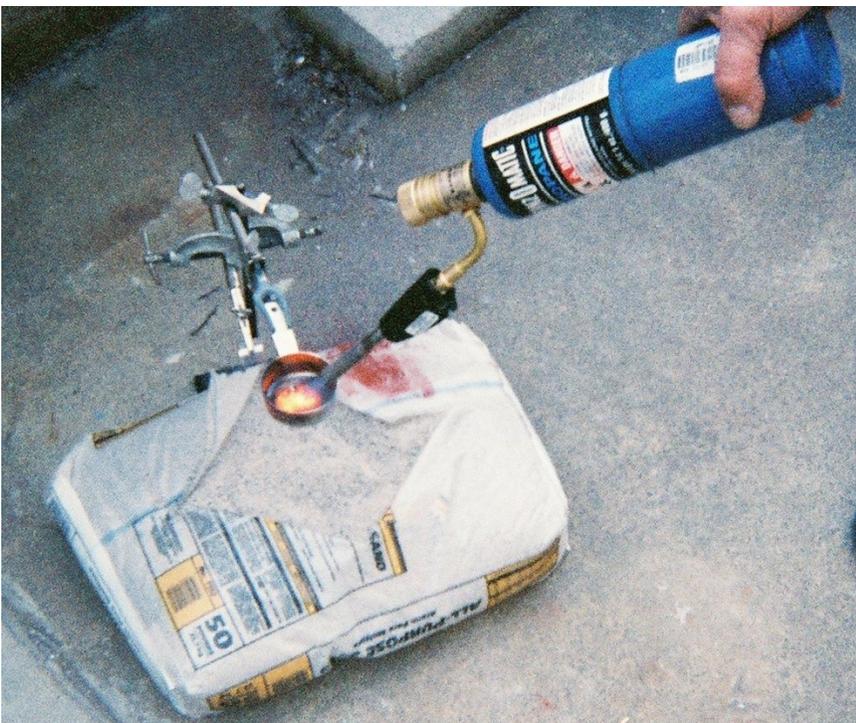
La termita no ardió cuando fue calentada con un soplete de propano.

Es importante resaltar que la iniciación de la reacción de la termita requiere temperaturas bastante superiores a las que se alcanzan quemando combustible o materiales de oficina, algo que constituye una ventaja sobre explosivos monomoleculares convencionales como el TNT, el RDX y el PETN. La fotografía siguiente es de un experimento realizado por el autor y colegas en la BYU en que una muestra de termita fue calentada hasta temperatura de naranja incandescente (alrededor de 930 °C). Demostramos así que esta temperatura no provoca la ignición de la termita. Más tarde desencadenamos la reacción de la termita mediante la combustión de una banda de magnesio en contacto con la termita. Un encendedor eléctrico de supertermita pudo ser empleado, activado mediante señales de radio.

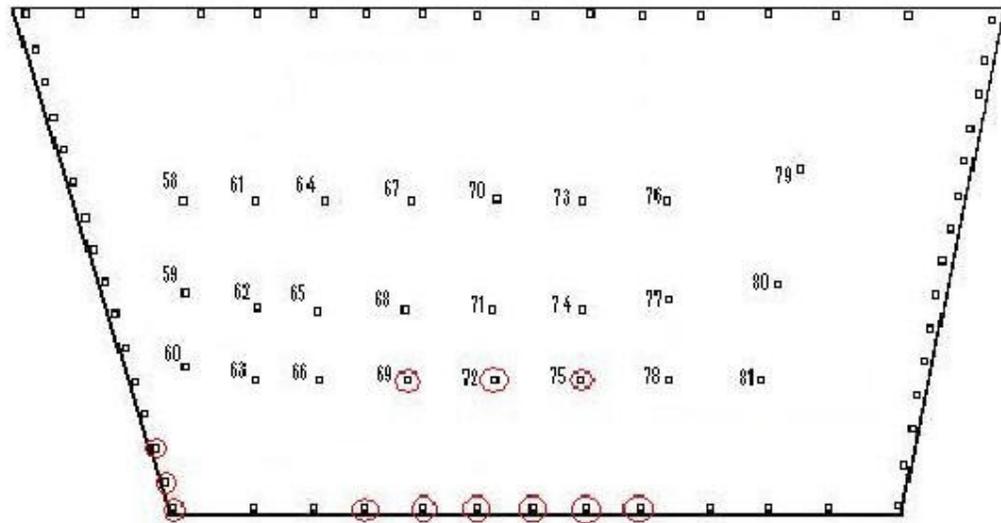
Diagrama de la distribución de columnas de acero del WTC7, vista aérea. Las columnas señaladas con círculos fueron posiblemente dañadas por escombros del colapso de la torre WTC1, a unos 100 metros de distancia, por lo que los daños fueron claramente asimétricos, y sin lugar a dudas ninguna de las columnas centrales fue seccionada por los escombros proyectados. El edificio WTC7 no recibió el impacto de avión alguno.

Como hemos observado (enlace en la introducción), el WTC7 se derrumbó rápidamente y de forma prácticamente simétrica y en vertical, a pesar de que los incendios estaban diseminados irregularmente por el edificio. El WTC7 se vino abajo unas siete horas después del desplome de la Torres Gemelas, aunque no se apreciaron incendios continuos de gran importancia (una cantidad considerable de humo negro sí se pudo observar). Había 24 enormes columnas de acero de soporte en el interior del WTC7 y grandes ensamblajes horizontales, distribuidos asimétricamente, además de 57 columnas en el perímetro del edificio, tal y como muestra el siguiente diagrama (FEMA, 2002, capítulo 5; NIST, 2005):

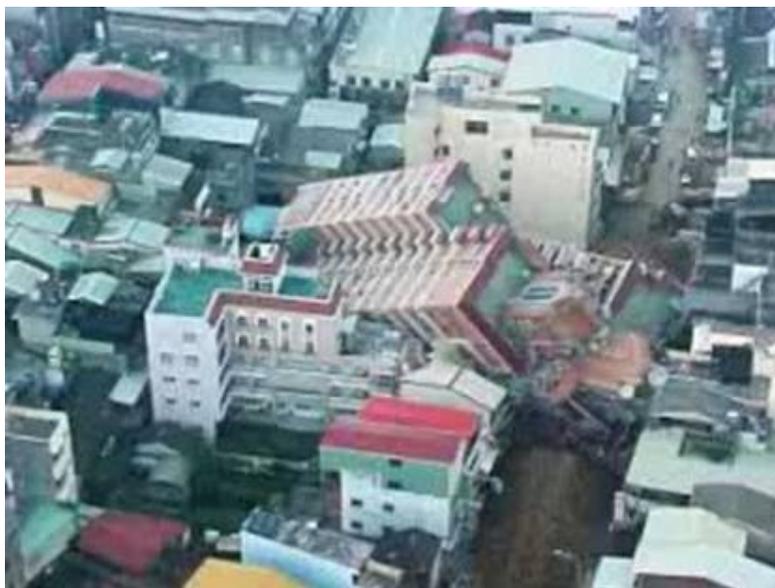
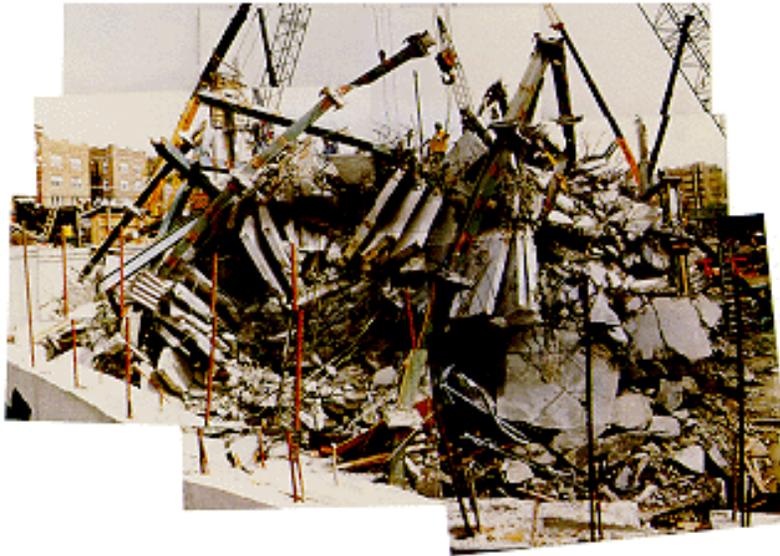
Derrumbamientos asimétricos de edificios altos provocados por causas fortuitas. El Ambiente Plaza (derecha) muestra grandes placas de suelo de los pisos prácticamente intactas amontonadas, revelando el efecto de "apilamiento" con escaso polvo fino esperado de un derrumbamiento progresivo accidental. Contrariamente, los pisos de hormigón de las Torres Gemelas y del WTC7 fueron totalmente pulverizados, como es común en demoliciones controladas empleando explosivos.

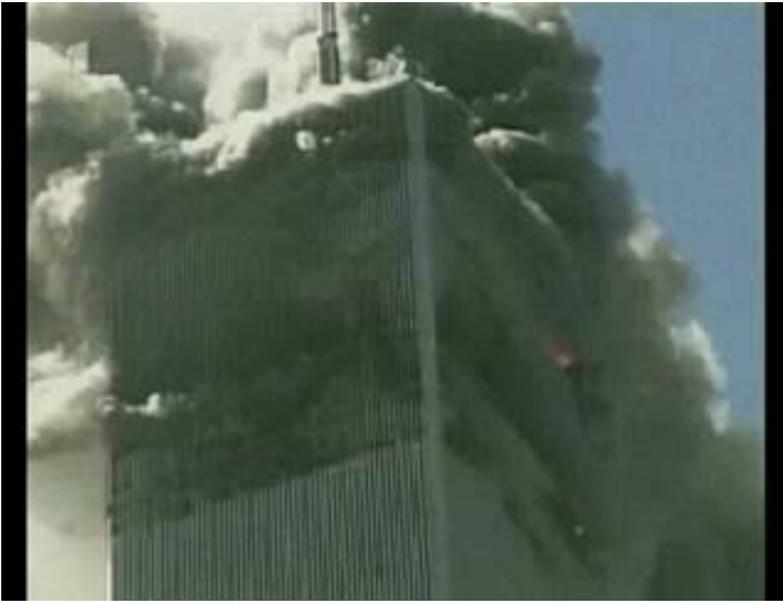
La Torre Norte al inicio del desplome, con la antena en la parte superior.

*La inspección de grabaciones de vídeo del derrumbamiento tomadas desde diversos ángulos indica que la torre de transmisión en lo alto de la estructura inició su desplazamiento hacia abajo y lateralmente instantes antes de que se apreciara movimiento en la pared exterior. Ello sugiere que **el derrumbamiento comenzó con uno o varios fallos en el núcleo central del edificio** (FEMA, 2002, capítulo 2; énfasis añadido )*

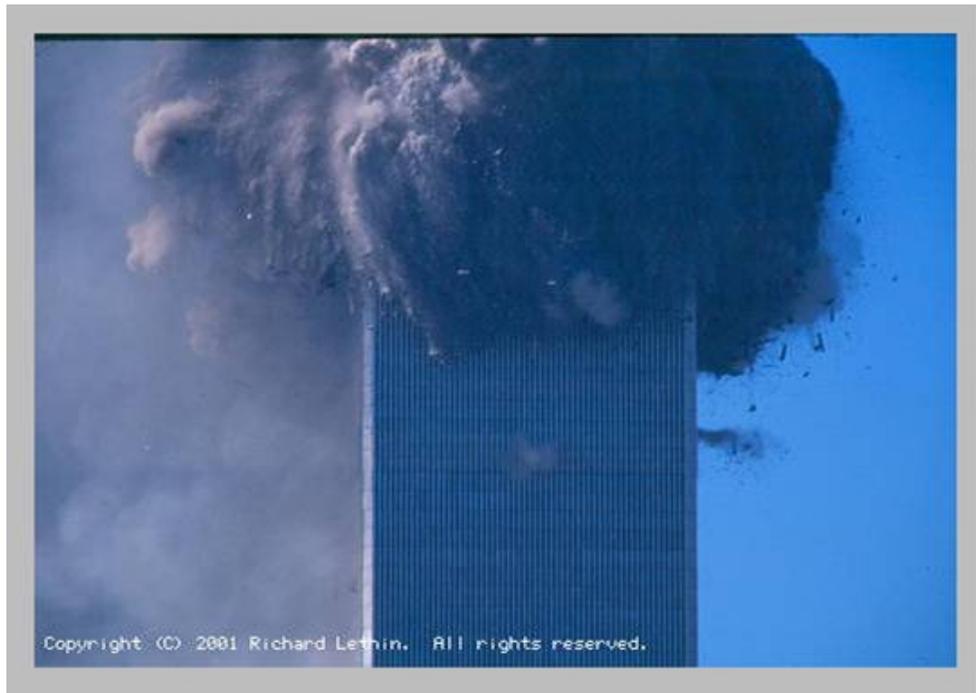
Torre Norte durante su desplome vertical. Percíbanse las plumas horizontales alejadas de la zona de pulverización.

La eyección horizontal por más de cien metros de componentes del acero estructural, y la pulverización de hormigón a polvo harinoso, observadas claramente en los vídeos de los desmoronamientos de las Torres del WTC, constituyen evidencias adicionales de la utilización de explosivos, como se explica brillantemente en <http://911research.wtc7.net/talks/towers/index.html> (véase también Griffin, 2004, capítulo 2). Las plumas o descargas horizontales se producen a bastante distancia del frente de pulverización y merecen por tanto una atención particular. Son muy parecidas a las plumas observadas en <http://www.implosionworld.com/cinema.htm> (por ejemplo, a la demolición controlada de las Torres Sowthwark).

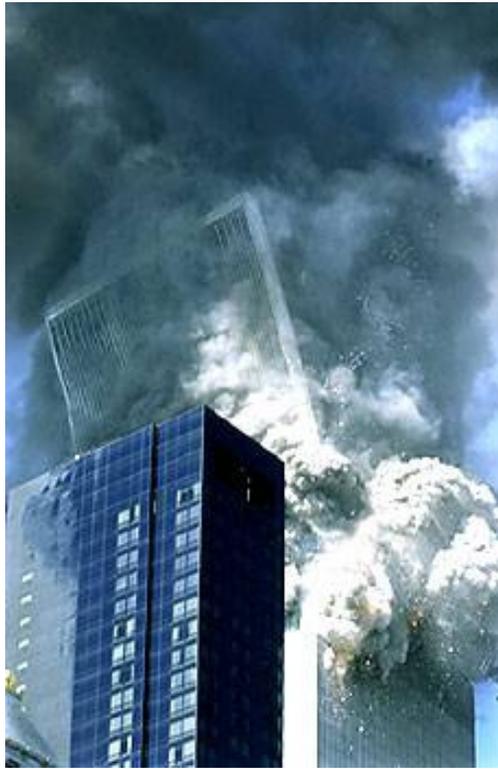
Aproximadamente las 30 plantas superiores de la Torre Sur se desequilibran. ¿Qué ocurre con el bloque y su momento angular?

Observamos que aproximadamente las 30 plantas superiores empiezan a rotar en bloque, hacia el sudeste. Empiezan a caer hacia un lado, no en vertical hacia abajo. El "efecto palanca" debido a la gravedad es enorme, como lo es su momento angular. Pero —y sobre esto todavía estoy perplejo- este bloque ¿se convierte en polvo *durante su caída*? ¿Cómo puede entenderse este comportamiento sin explosivos? Destacable, impresionante — y clamorosamente falto de inspección dado que los informes patrocinados por el Gobierno omitieron analizar este fenómeno. Pero como se sabe, el informe final del NIST "no incluye realmente el comportamiento de la estructura una vez se alcanzaron las condiciones para que se iniciara el desplome" (NIST, 2005, p80, nota 1). En realidad, si buscamos la verdad de la cuestión, NO debemos ignorar los datos a observar durante los desplomes efectivos de las Torres, tal y como el NIST admite haber hecho. ¿Pero por qué siguieron un procedimiento talmente acientífico que ignoró datos altamente relevantes? Bofetadas de las restricciones políticas a lo que se suponía que iba a ser una investigación "abierta y exhaustiva" (véase Mooney, 2005).

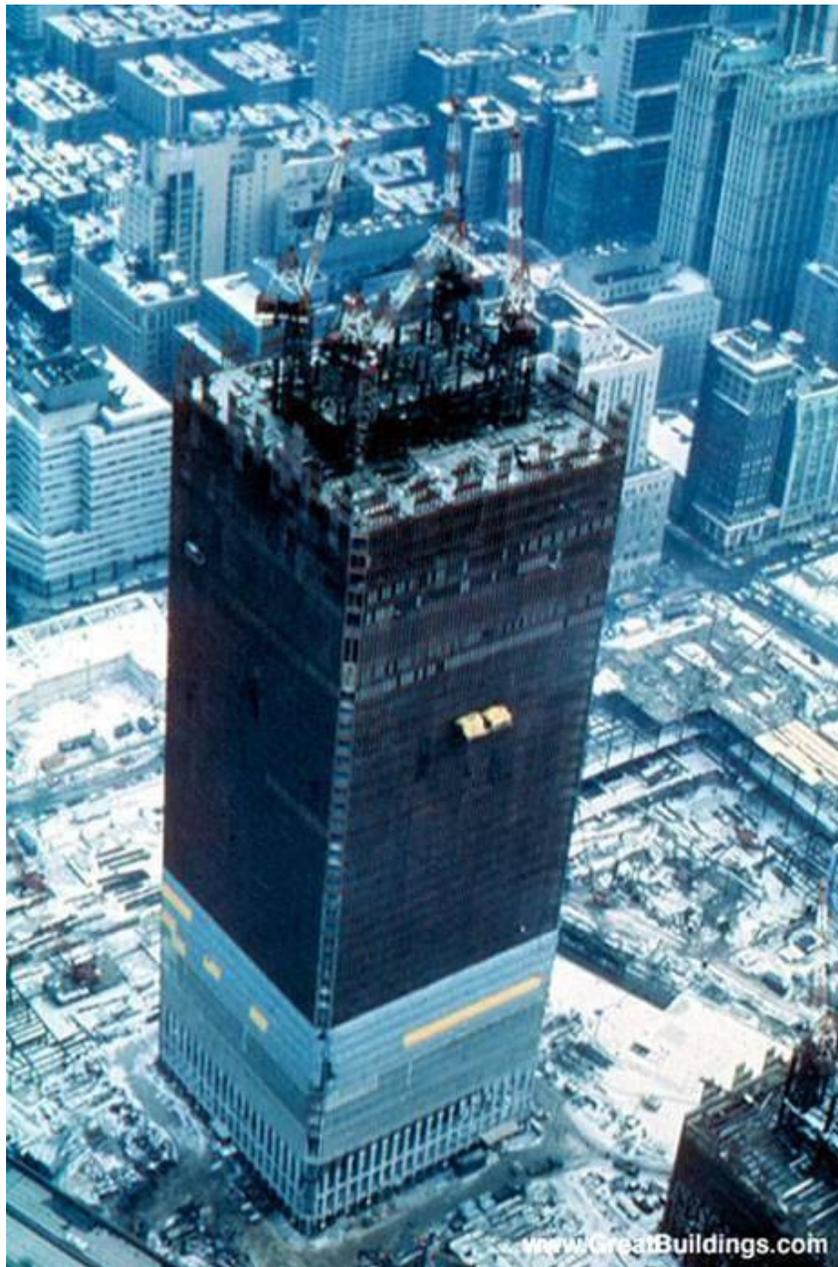
Las Torres del WTC fueron construidas robustamente con 47 columnas centrales de acero y otras 240 columnas de acero en el perímetro. Un total de 287 columnas de acero. Muchos dudan que incendios dispersos puedan haberlas hecho desplomarse sobre sí mismas (teoría oficial), y se sospecha el uso de explosivos.

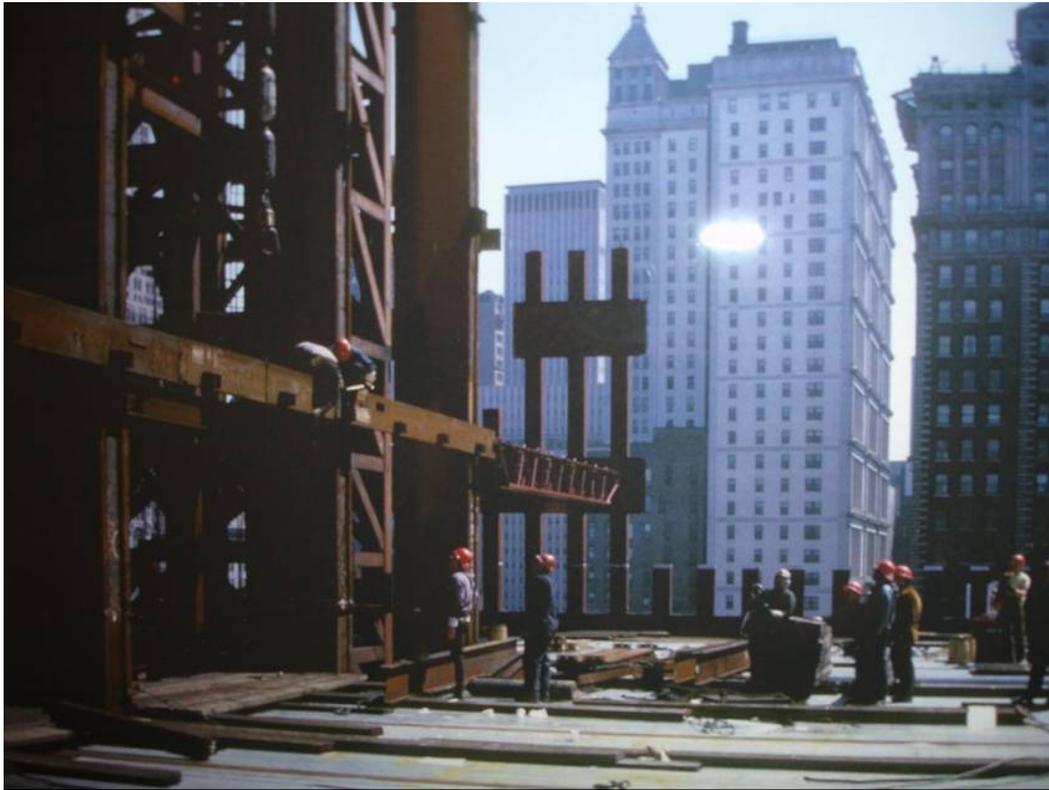
Estructura de acero: El gran núcleo central es un enorme sumidero de calor. Nótese los obreros de pie sobre las plataformas del suelo que están firmemente sujetas a las columnas centrales interconectadas.
